OCENA STANU ZACHOWANIA I PROPONOWANY
PROGRAM PRAC KONSERWATORSKICH
DOTYCZĄCY OŁTARZA GŁÓWNEGO ORAZ
OŁTARZA BOCZNEGO
Z KOŚCIOŁA POD WEZWANIEM ŚW JAKUBA
W NIECHANOWIE

mgr sztuki Agata Grajkowska
Konservator malarstwa i rzeźby polichromowanej
ul. Lotników 4/12
87-100 Toruń
tel. 607-135-574
agata.grajkowska@wp.pl
nr dyplomu 2191/2000

Toruń 2023 r.

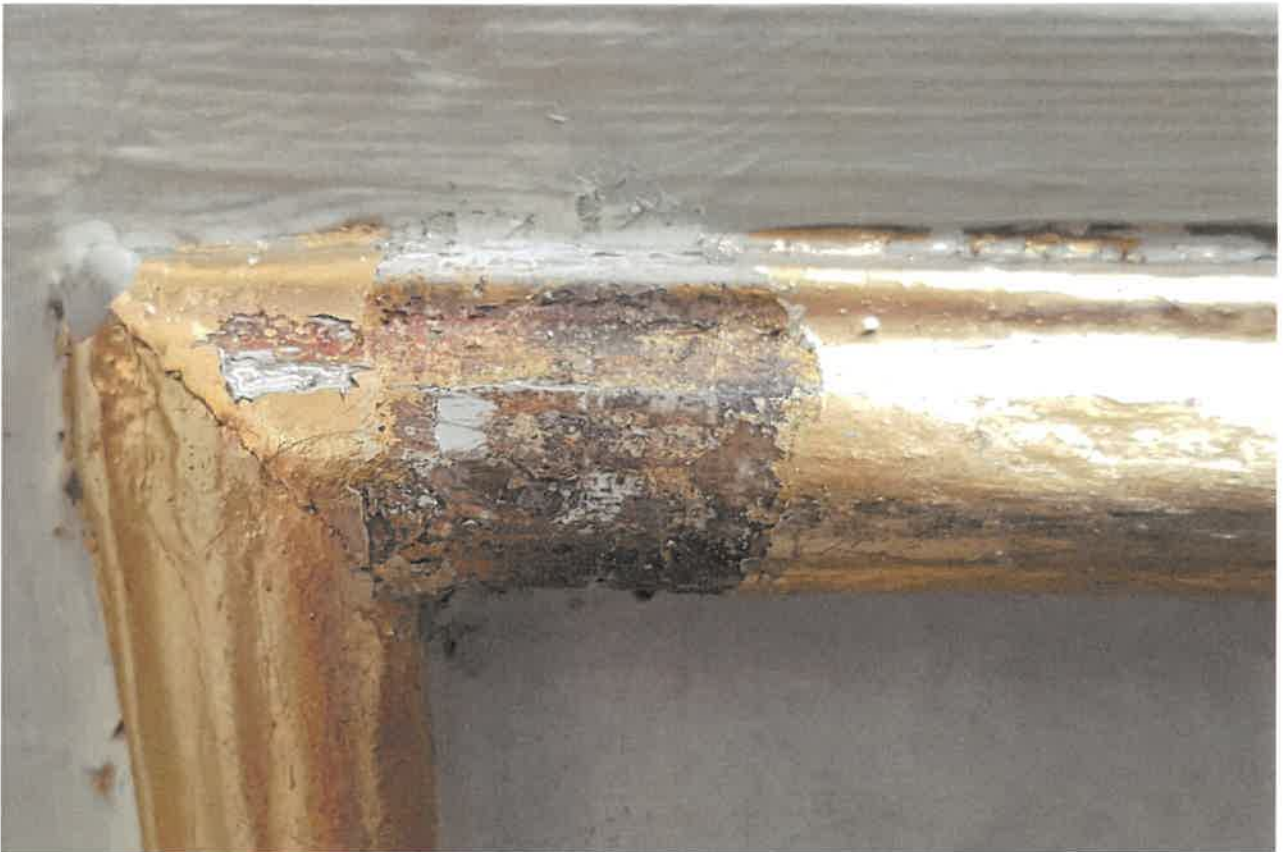
Fot.10. Fragment ołtarza głównego z kościoła pod wezwaniem Św. Jakuba w Niechanowie. Widoczne fragmenty czerwonego laserunku na pierwotnych złączeniach.

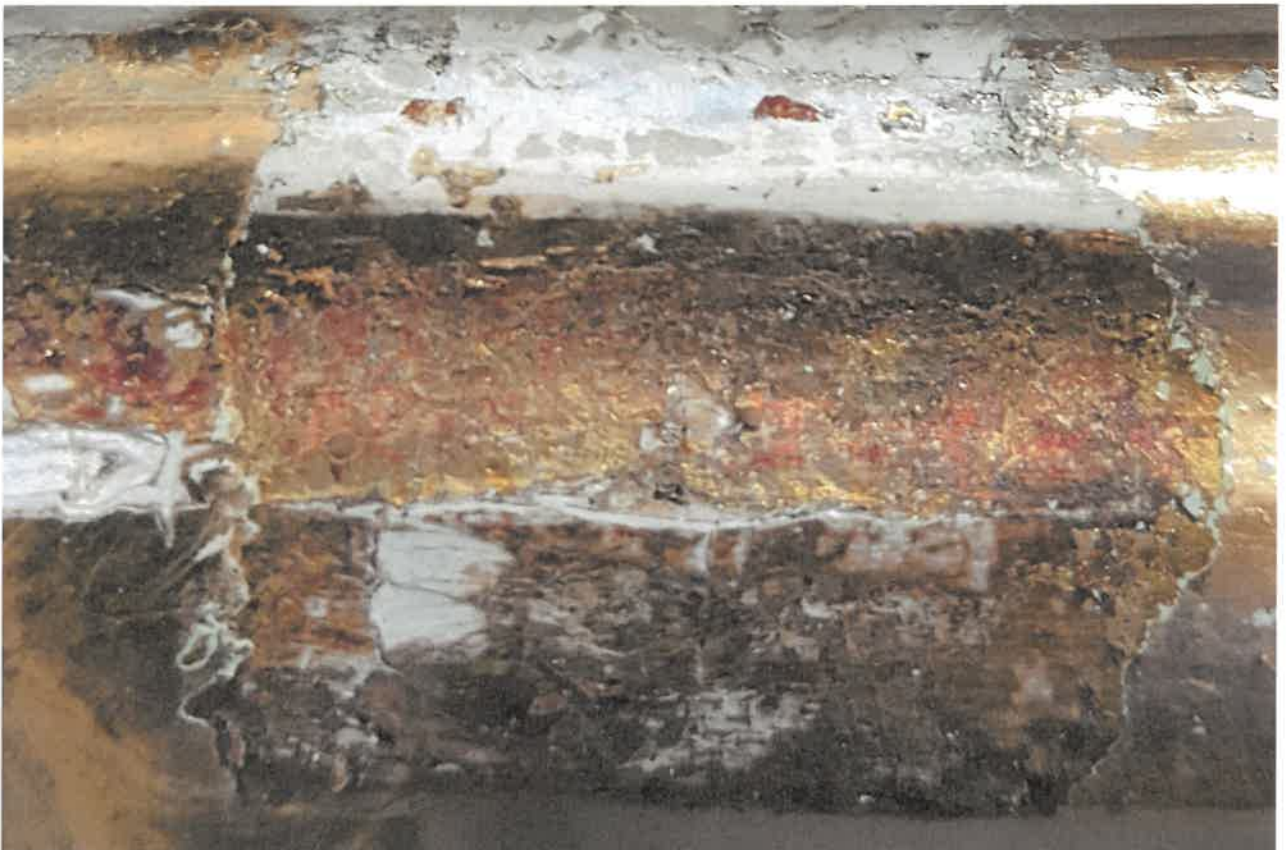
Fot.11. Fragment ołtarza głównego z kościoła pod wezwaniem Św. Jakuba w Niechanowie. Widoczne fragmenty czerwonego laserunku na pierwotnych złączeniach.

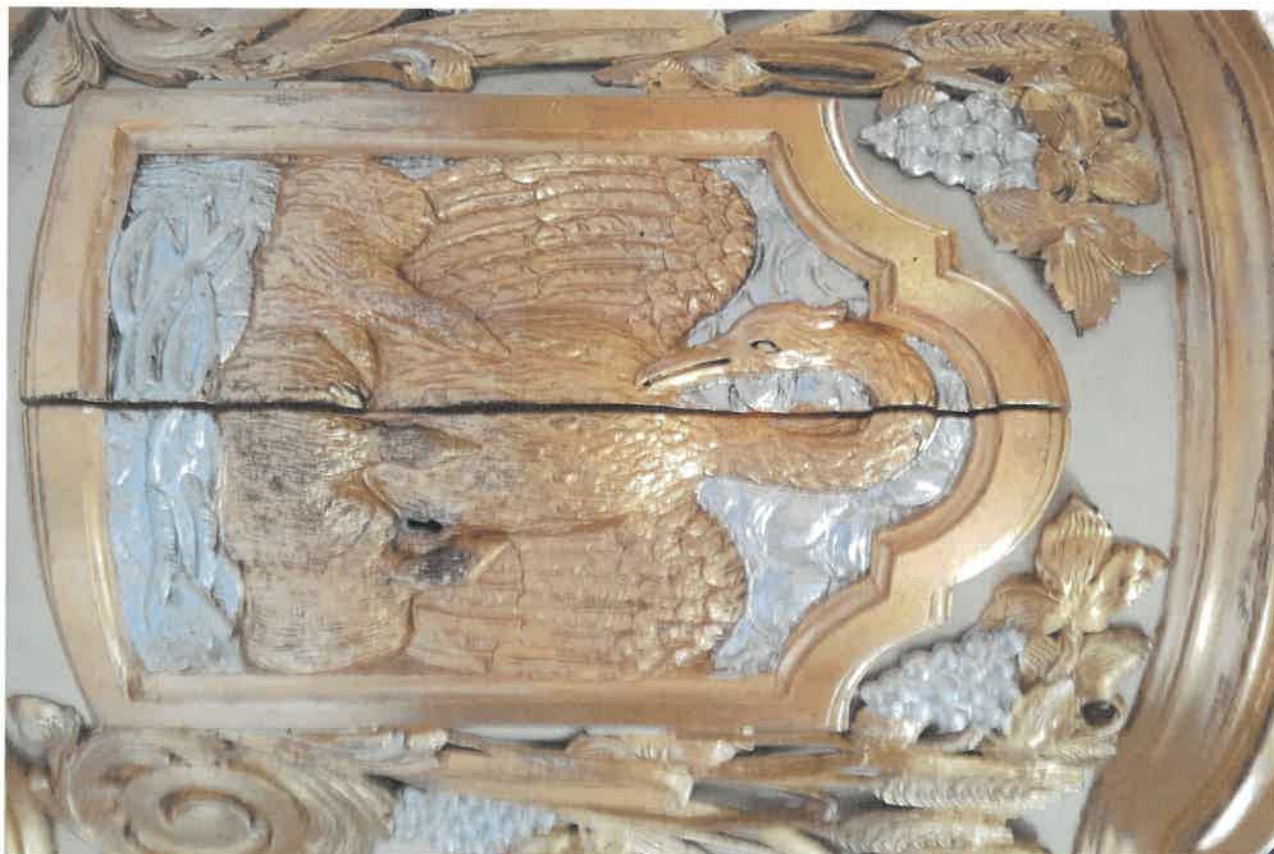
Fot.12. Fragment ołtarza głównego z kościoła pod wezwaniem Św. Jakuba w Niechanowie. Widoczne wtórne złączenia na tabernakulum.

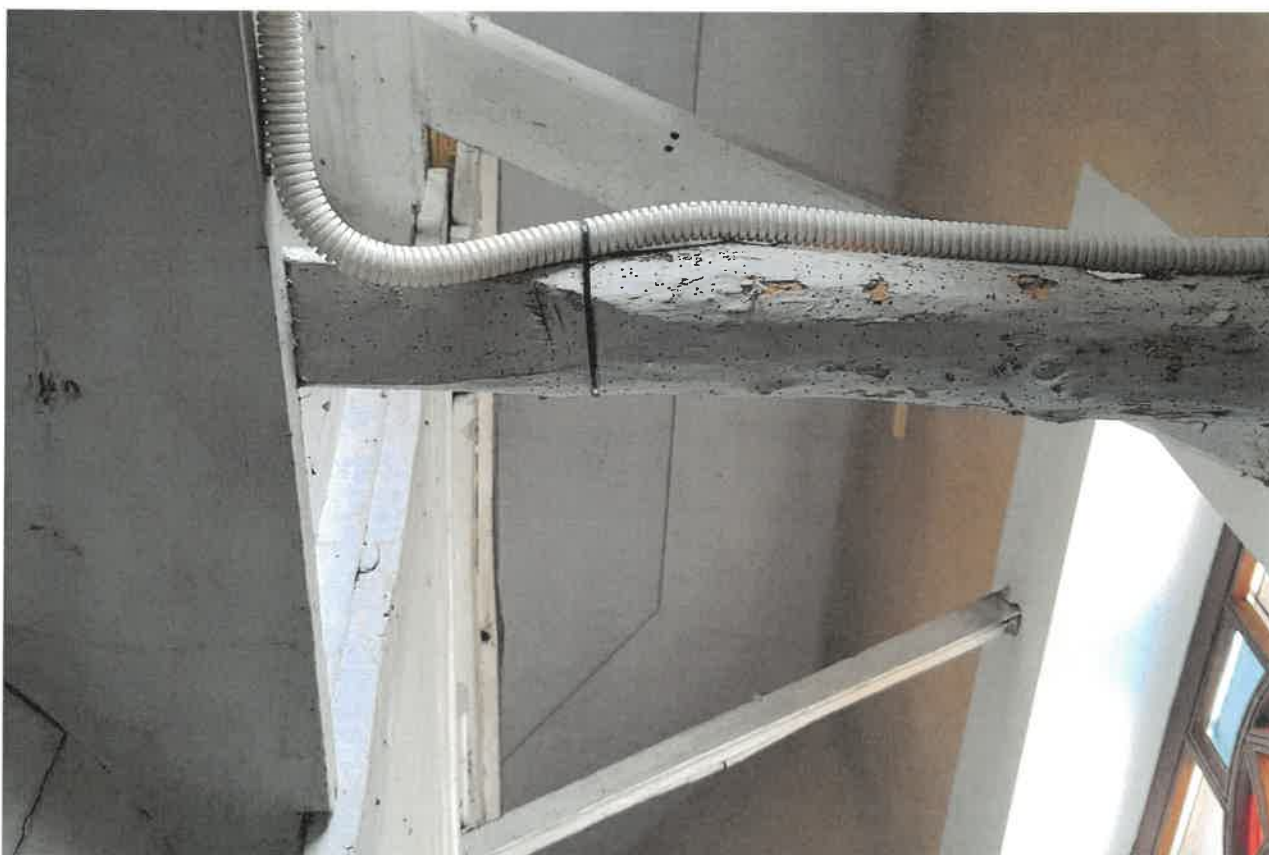
Stan zachowania ołtarza głównego można określić jako zły. Na chwilę obecną konstrukcja obiektu na skutek żerowania owadów z rodziny Anobium punctatum przestała całkowicie spełniać swoją funkcję. Spróchniałe elementy są w stanie katastrofalnym i wymagają jak najszybszej interwencji - impregnacji i wzmocnienia lub wymiany (fot.13). W trakcie licznych konserwacji i remontów w latach poprzednich ołtarz został wtórnie przezłoczony szlakmetalem i aluminium oraz wielokrotnie przemalowany. Pod wtórnymi złoceniami znajdują się fragmenty złocień na pulment z widocznym czerwonym laserunkiem pochodzące najprawdopodobniej z pierwotnego opracowania szafy ołtarzowej.

Fot.13. Fragment ołtarza głównego z kościoła pod wezwaniem Św. Jakuba w Niechanowie. Stan zachowania drewnianej konstrukcji.

3. Usunięcie wtórnych złoczeń metodami mechanicznymi lub/i chemicznymi. Wybór metod uzależniony będzie od prób wykonanych bezpośrednio na obiekcie.
 4. Impregnacja wzmacniająca drewno z użyciem żywicy akrylowe Paraloid B- 72 w toluenie.

14. Rekonstrukcja laserunków.
 15. Zabezpieczenie srebrzeń szelakiem bielonym w alkoholu.
- III. Montaż obiektu wraz ze wzmocnieniem konstrukcji według wykonanej inwentaryzacji.

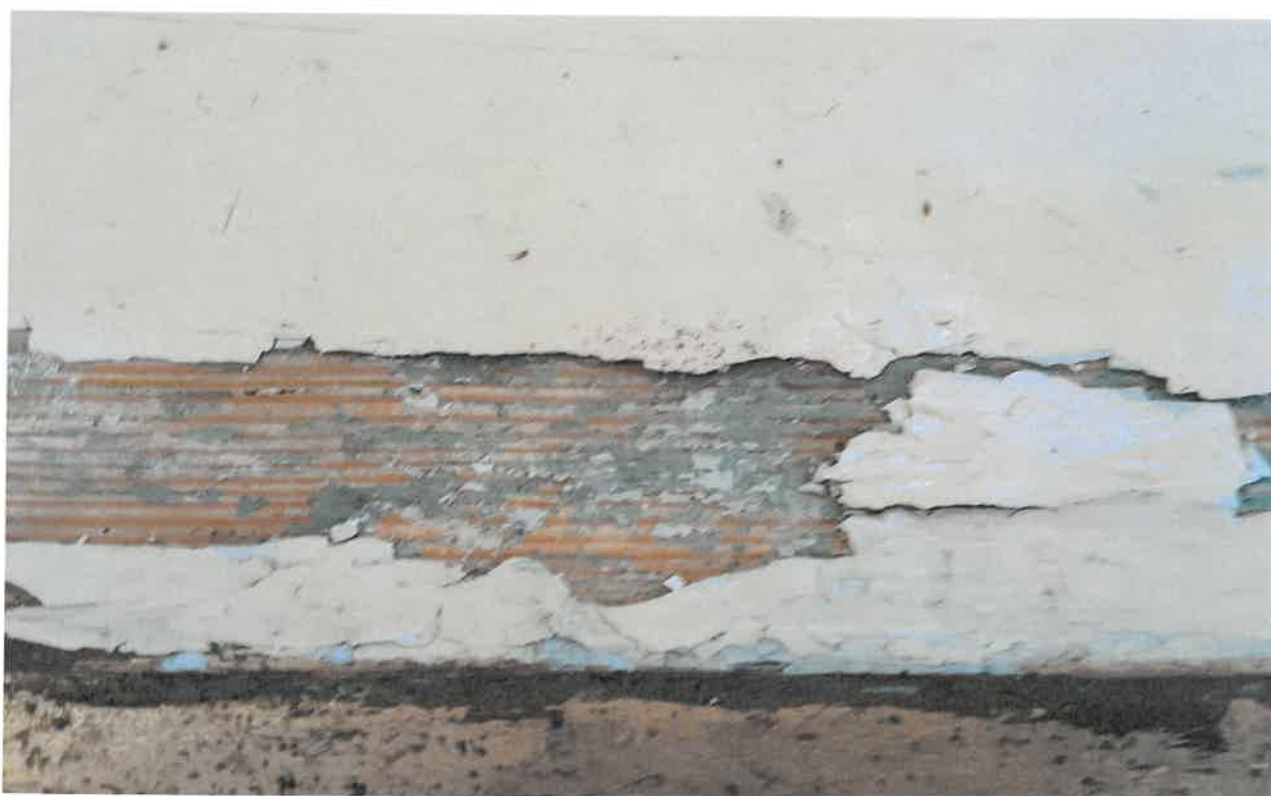
Fot. 4. Fragment naturalnej odkrywki. Ołtarz boczny z kościoła pod wezwaniem pod wezwaniem Św. Jakuba w Niechanowie.

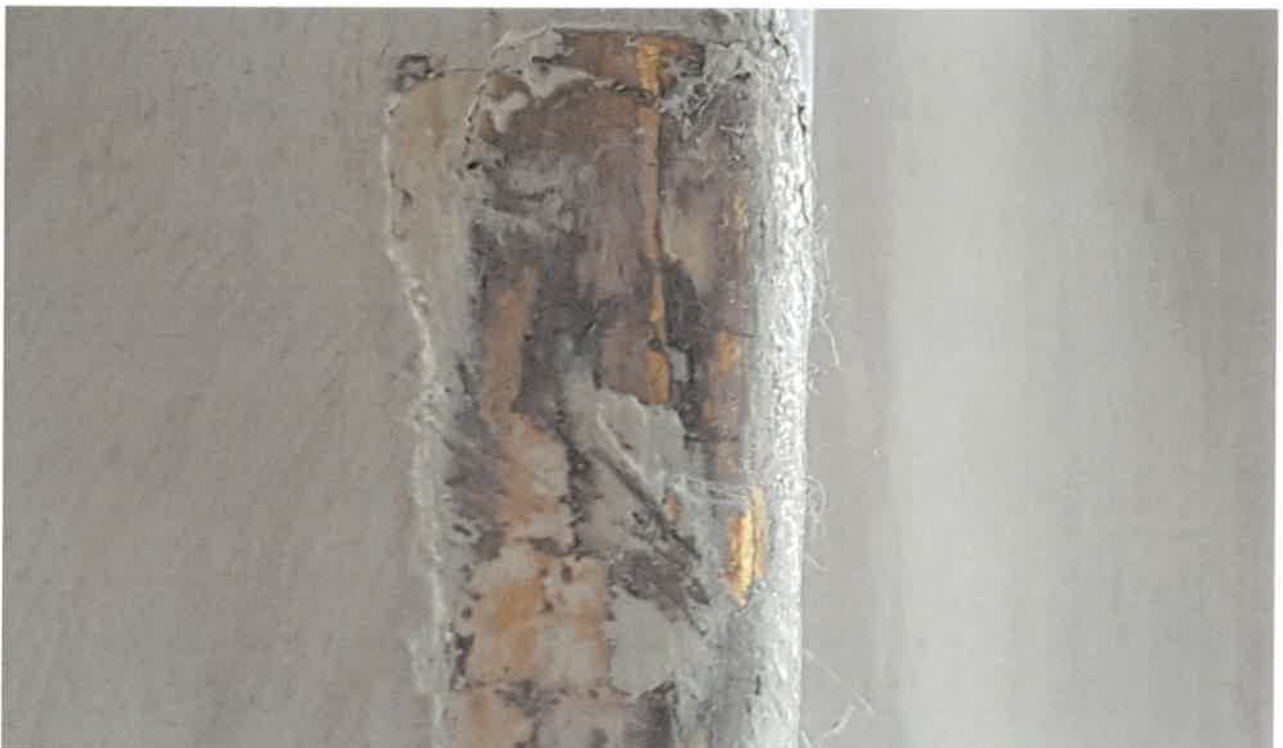
Fot. 8. Fragment ołtarza bocznego z obrazem Chrystusa Boleściwego, z kościoła pod wezwaniem pod wezwaniem Św. Jakuba w Niechanowie. Widoczne niewielkie pozostałości złocień na szatach świętych.
