OCENA STANU ZACHOWANIA I PROPONOWANY
PROGRAM PRAC KONSERWATORSKICH
DOTYCZĄCY OŁTARZA GŁÓWNEGO ORAZ
OŁTARZA BOCZNEGO
Z KOŚCIOŁA POD WEZWANIEM ŚW JAKUBA
W NIECHANOWIE

mgr sztuki Agata Grajkowska
Konservator malarstwa i rzeźby polichromowanej
ul. Lotników 4/12
87-100 Toruń
tel. 607-135-574
agata.grajkowska@wp.pl
nr dyplomu 2191/2000

Toruń 2023 r.

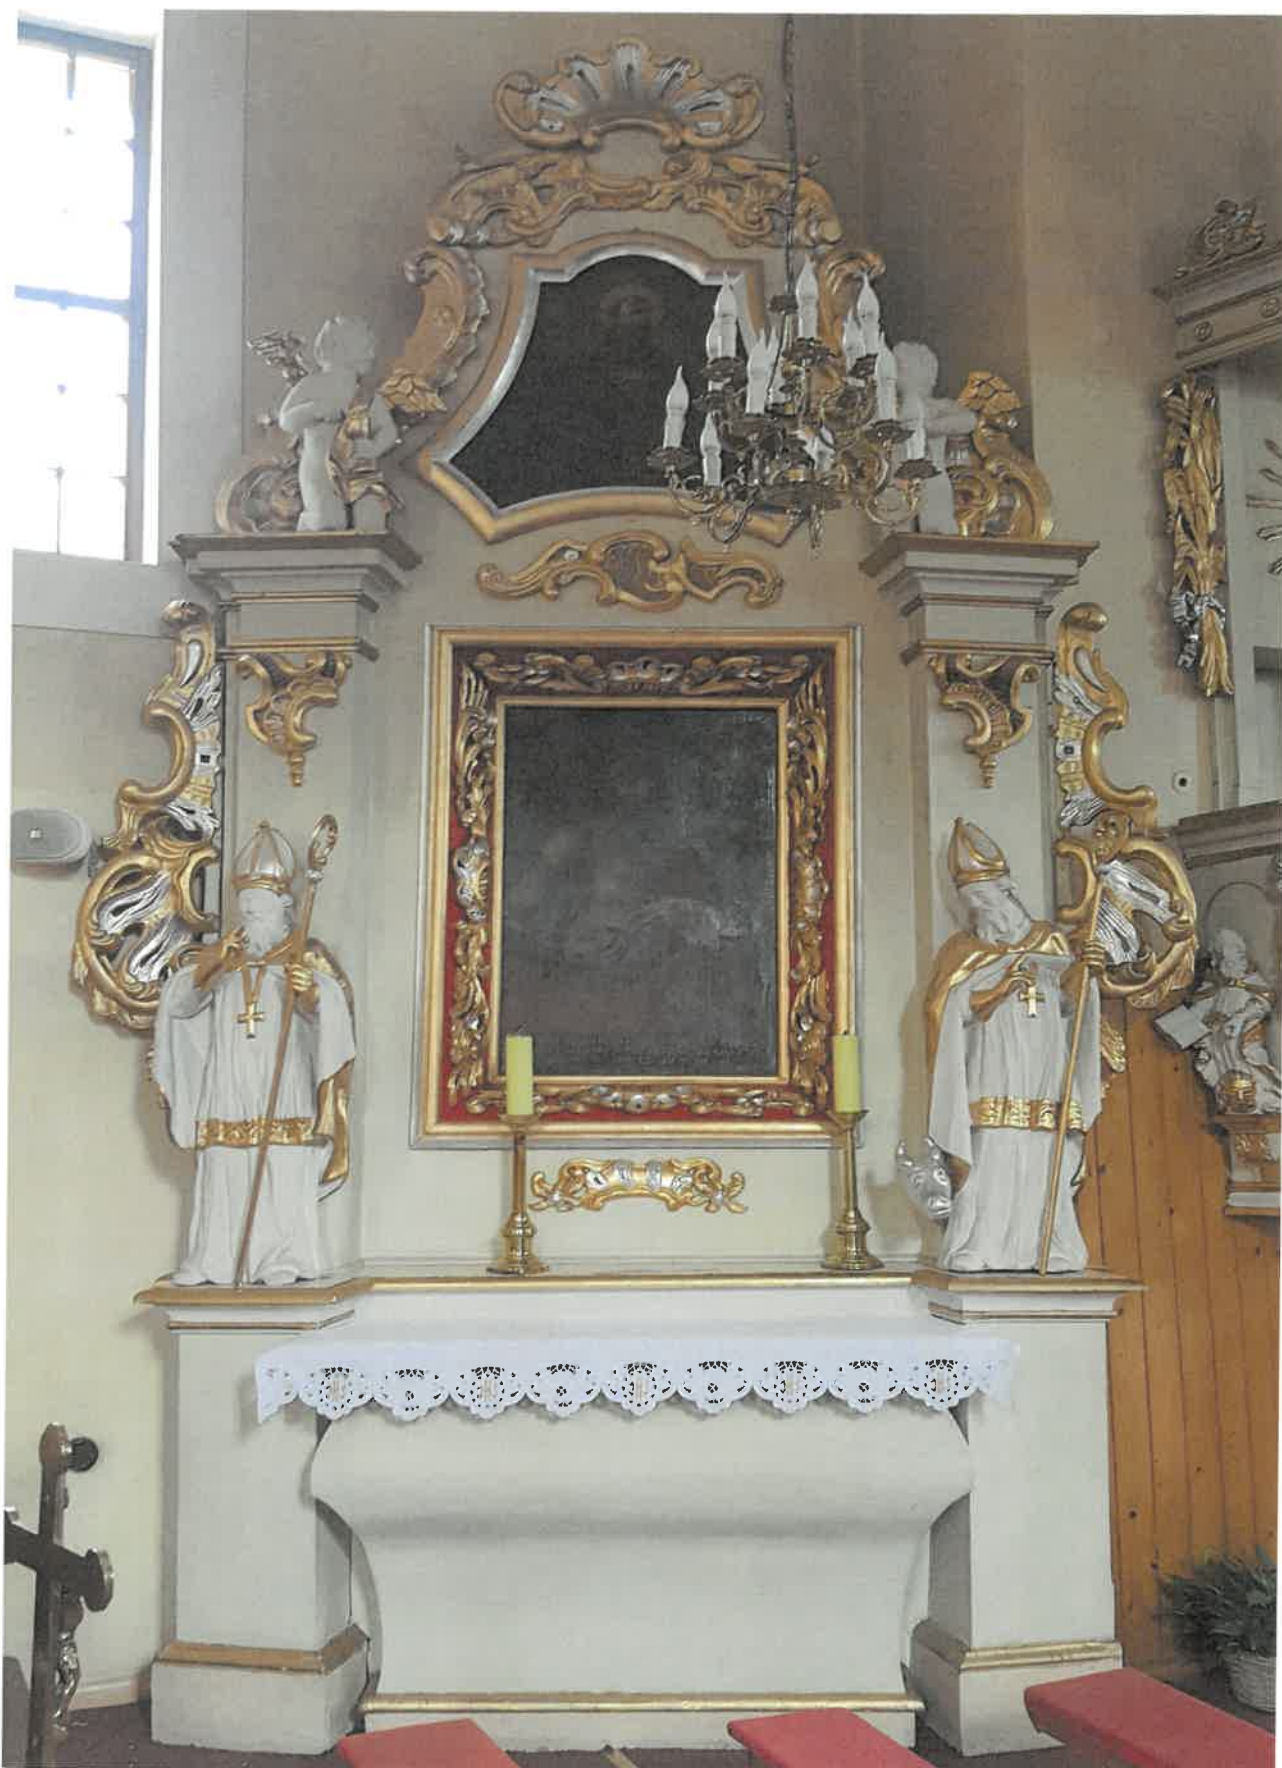
Fot. 1. Ołtarz boczny Chrystusa Bolesciwego z kościoła pod wezwaniem pod wezwaniem Św. Jakuba w Niechanowie.

Stan zachowania ołtarza bocznego można określić jako zły. Konstrukcja na skutek żerowania owadów z rodziny Anobium punctatum wymaga impregnacji i wzmocnienia. W trakcie licznych konserwacji i remontów w latach poprzednich ołtarz został wtórnie przezłożony szlakmetalem i aluminium oraz wielokrotnie przemalowany w kolorystyce niezgodnej z oryginałem. Na podstawie wykonanych odkrywek można stwierdzić, że pierwotnie złoczone i laserowane szaty świętych zostały w późniejszym czasie przemalowane (fot.8). Planowane prace konserwatorskie mają na celu przywrócenie ołtarzowi pierwotnej estetyki oraz zapobiegnięcie dalszej destrukcji materii zabytkowej.
